Interpellation Fraktion die Mitte-EVP vom 8. September 2023 betreffend Lättegässli; Beantwortung

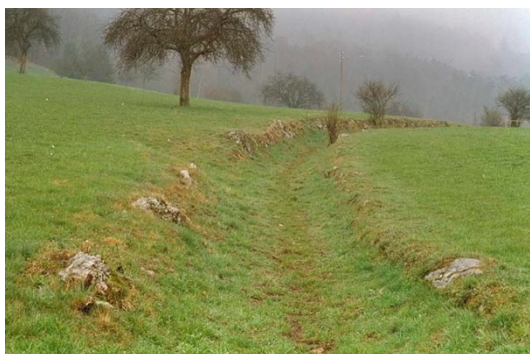
Lättengässli Juli 1992

Der Weg wurde in den letzten 30 Jahren durch Spazierende, Velofahrende und durch Regenschauer stark beansprucht. Dies führte dazu, dass das Material auf der historischen Wegoberfläche abgetragen wurde und nun teilweise sichtbar ist. Bei einer Vor-Ort-Untersuchung wurde festgestellt, dass Fussgängerinnen und Fussgänger nicht mehr den eigentlichen Weg benutzen, sondern stattdessen durch das angrenzende landwirtschaftliche Gebiet wandern.

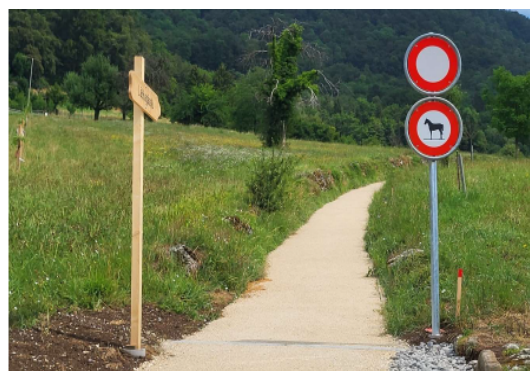
Lättengässli nach Sanierung 2023

Der Weg ist teils als einseitiger Hangweg (Bergseite) und teils als Hohlweg ausgeprägt. Die Böschungen (Lockermaterial) sind bis zu 2 m hoch und die historische, ursprüngliche Wegbreite beträgt ca. 4 m. Um den historischen Weg zu schützen und ihn wieder begehbar zu machen, wurde dieser schützend saniert. Von einem massiven Ausbau kann jedoch nicht gesprochen werden. Die Ausbaubreite beträgt ca. 1.40 m.

Um die Originalwegoberfläche zu schützen, wurde diese mit einem Vlies und anschliessend mit einer Kiesschicht bedeckt, gefolgt von einer Mergelschicht darüber. Die Befahrung durch Fahrzeuge oder das Bereiten mit Pferden auf diesem sanierten Weg könnte nach Ansicht des Werkhofes dem Originalbelag unterhalb der Mergel- und Kiesschicht Schaden zufügen.
